# Hvordan forebygge og utbedre betongskader i gjødselkjellere

## **Sjekk gjødselkjelleren jevnlig - også betong trenger vedlikehold**

## Betongskader i gjødselkjellere kan repareres i de fleste tilfelle

Januar 2002

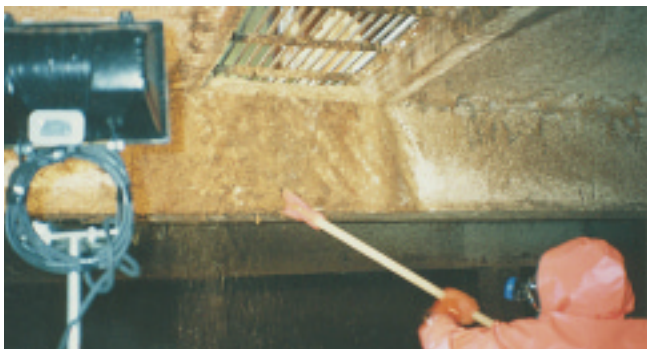
Rengjøring av dragere krever godt lys, skarp-slipt barkes-pade og god arbeidslyst. Husk nødvendig verneutstyr!

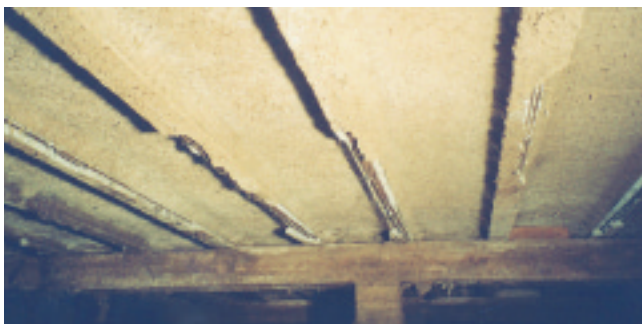
Stor skade på Ribo-dekke og sprengning helt inn mot opplegg.

Strekkarmering i sekundærbjellene mangler forankring. Skadeårsak er karbonatisering og for liten overdekning på armeringsjerna. Elementdekket er defekt og må kondemneres. Dekket ble stemplet opp ved synfaring. Erfaringene med denne type dekker er at det trolig har vært en tilfeldig og ujevn produksjon ved elementfabrikken. Mange elementdekker i Ribo-konstruksjon kan likevel være i god stand og kan etter en overflatebehandling fortsatt ha en restlevetid på mange år.

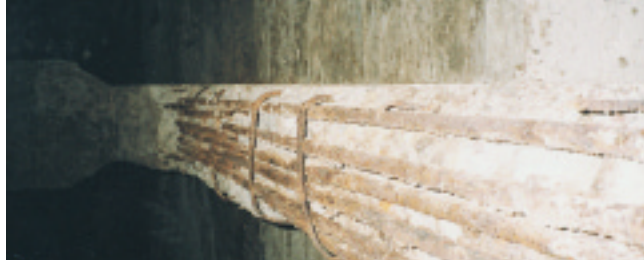
Betongsprengning og frilegging av armeringsjern. Bøylearmeringen og deler av strekkarmeringen er delvis rustet bort og jernene mangler forankring. Skadeårsak er karbonatisering. Drageren ble stemplet opp ved synfaringen.

Etasjeskillet ble også kondemnert i dette tilfelle.

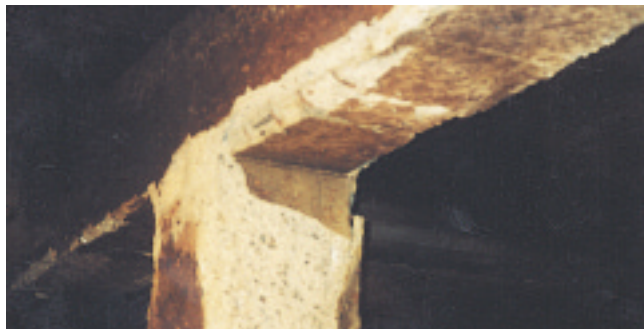
Syretæring av drager og søyletopp ved Gjermundnes videregående skole (Landbruksskole).

Syreangrepet er alltid størst rundt nederste dragerhjørnene midt i bygg og i øverste del av søylen. God betong ligger ofte bare noen millimeter under overflaten. Etter meisling repareres skaden med sprøytebetong som blir avrettet i overflaten.

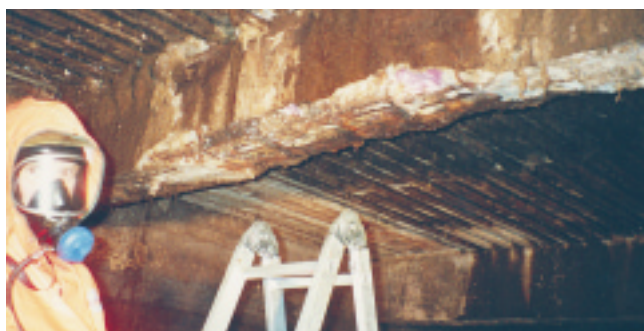
Betongsprengning og armeringskorrosjon på grunn av inntrengning av lann og gjødseel gjennom porer. Drageren hadde ca 30 % reduksjon av tverrsnittet på strekkarmeringen og skade nær opplegg. Den ble stemplet opp ved undersøkelsen. Konstruksjonen var ikke gammel og medvirkende skadeårsak var meget dårlig og åpen betong.

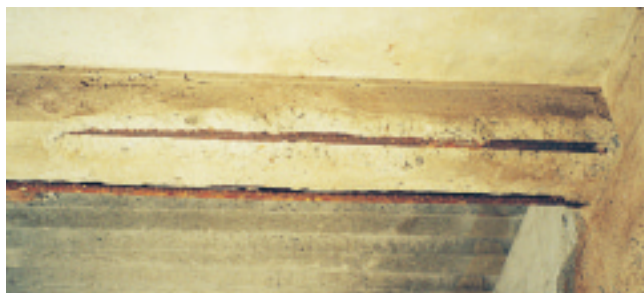
Drageren mangler bøylearmering og har derfor fått stor skade. Armeringsplan var ikke utarbeidd. Drageren ble stemplet opp ved undersøkelsen.

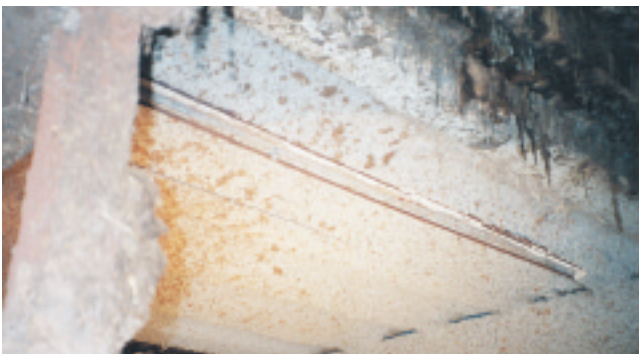
Hva skjer når det blir utført feil reparasjonsmetode? Prosessen fortsetter og sprenger ut.

Bildet viser sprøytebetong nyttet på Ribo-dekke 8 år etter at arbeidet er utført. - Totalt bortkastet arbeid og kostnader.

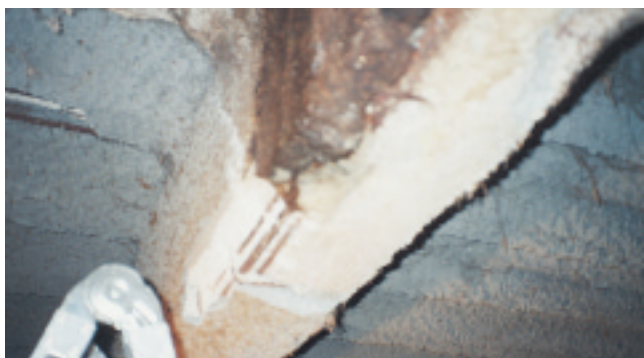
Her er det nyttet sprøytebetong på hoveddrager og dekke. Blir ikke arbeidet i forkant av påstøp utført på en korrekt måte er det ingen hensikt i reparasjonen. Sprøytebetongen er her bare kosmetikk og løsner i store flak. Også dette bildet viser situasjonen 8 år etter at arbeidet er utført.

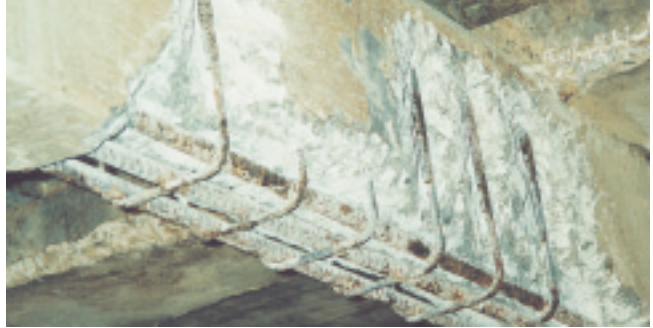
Typisk skade på drager under gjødselrist. Korrekt meisling er 2 cm bak armeringsjernene og ca 5 cm inn langs blåfarget jern i lengderetningen. Videre meisles en skrå kantavslutning ved reparasjon med sprøytebetong og rett kant ved reparasjon med handmørtel.

Med 2 cm bak jernet er en sikker på å få omsluttet jernstengene med ny og god betong.

Før påstøp må jern og betongoverflate sandblåses. Sementbasert primer må påføres både armeringsjern og sårflate før ny mørtel legges på.

Etter reparasjon vernes drageren mot urin og gjødsel med PVC-duk.

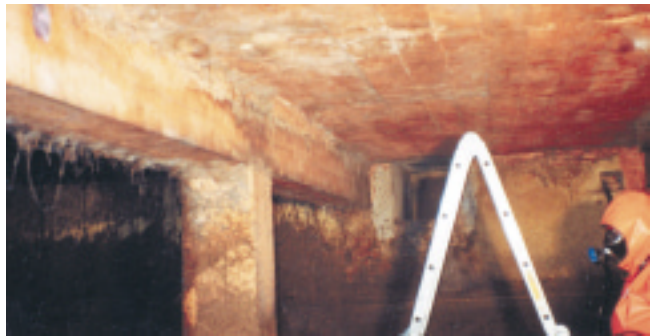
Diffusjonsåpen epoxy-maling er en effektiv karbonatiseringsbremse. Både dekke og drager var overflatebehandla for 13 år siden og behandlinga er utført på enda eldre betong. Målt karbonatisering var 3 mm.

Den ubehandla delen av kjelleren hadde tydelige skader.

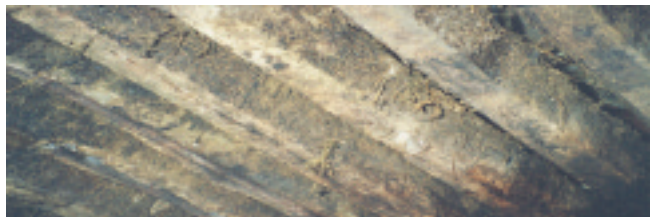
Tydelig langsgående sprekk på betongspalteplank, rett under hovedarmeringen.

Enkelte steder er også betongbiter sprengt vekk.

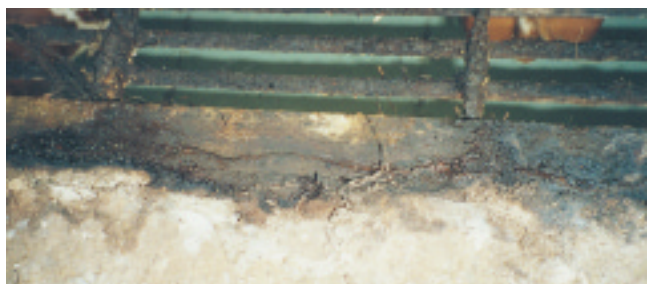
Den våte kanten langs ristopplegget er svært utsatt for skade og bildet viser tydelig sprekk her.

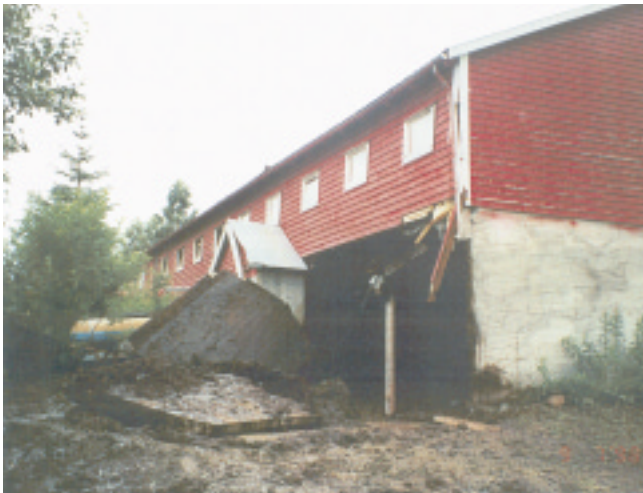
*Sammenbrudd i utvendig kjellervegg  
Slik kan det i verste fall gå. Kjellerveggen sviktet.*

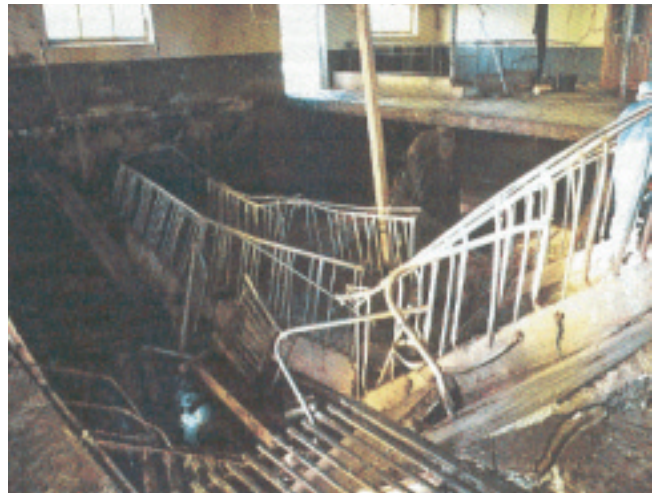
*Sammenbrudd fjøsgolv. Gjødselkjelleren bør inspiseres av brukeren eller evt fagfolk med jevne mellomrom som en del av rutinene for sikkerhet og kvalitetssystem på garden. Dette vil gi trygghet.*
