Norges Bondelag

Dato: 24.08.2021

Korrosjon i husdyrbygg

Del I: Rapport

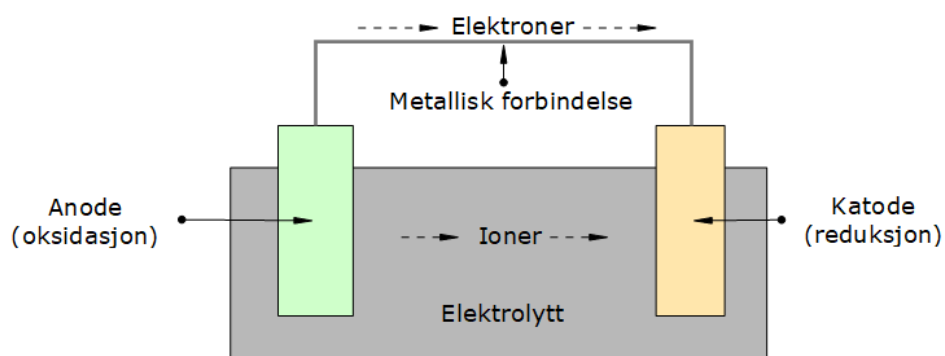
Figuren over viser en korrosjonscelle, det vi i dagligtale kaller et batteri. Strømmen går som en elektrontransport gjennom den metalliske lederen. Gjennom elektrolytten går strømmen som en ionetransport. Korrosjonen vil alltid skje der hvor anoden er i kontakt med elektrolytten.

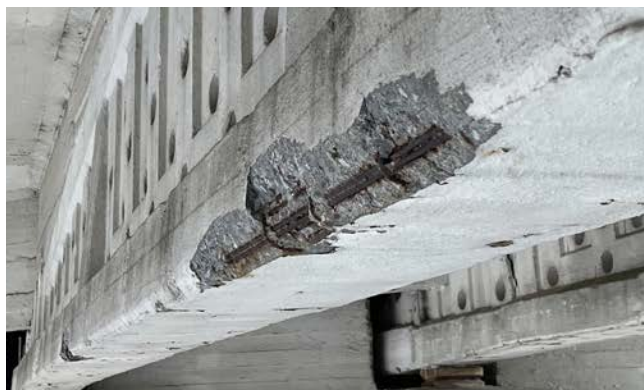
Når jern korroderer produseres rustprodukter som opptar mange ganger så stort volum som det opprinnelige jernet, og volumøkningen påfører betongen interne spenninger. Dette kalles rustsprengning og når kreftene blir større enn betongens strekkapasitet vil det oppstå avskallinger.

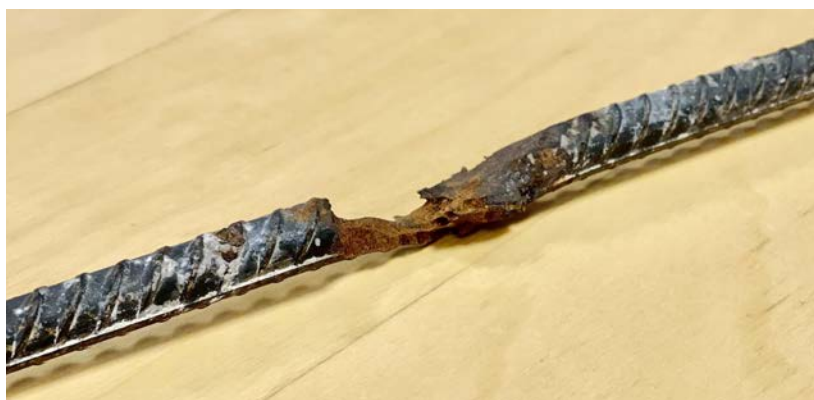
Kloridinitiert armeringskorrosjon kan føre til at metallet angripes i et lite punkt. Dette kalles pitting/groptæring og er vanlig for alle metaller som kan danne oksidsjikt. Slike skader kan være umulige å oppdage før de blir alvorlige. I mange tilfeller kan man se at hele armeringstverrsnittet har blitt brutt ned i et lite område og at jernet rundt er uberørt. Bildet under viser et eksempel på hvordan denne typen lokal nedbrytning kan se ut. Utenfor det anodiske området er det ikke engang overflaterust. Armeringsstangen er hentet ut av et parkeringsdekke.

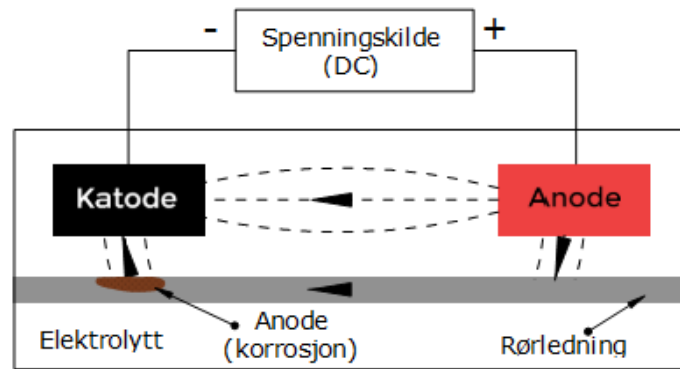
Under vises et eksempel på hvordan lekkasjestrømmer fra et anlegg for katodisk beskyttelse kan forårsake korrosjon på en metallisk rørledning som ikke er koblet til anlegget. Katoden er beskyttet, anodematerialet er korrosjonsresistent, men på overflaten av den metalliske rørledningen, hvor lekkasjestrømmer beveger seg, oppstår det korrosjon der hvor strømmen ledes over til katoden. Elektrolytten kan være jord, betong, vann e.l.

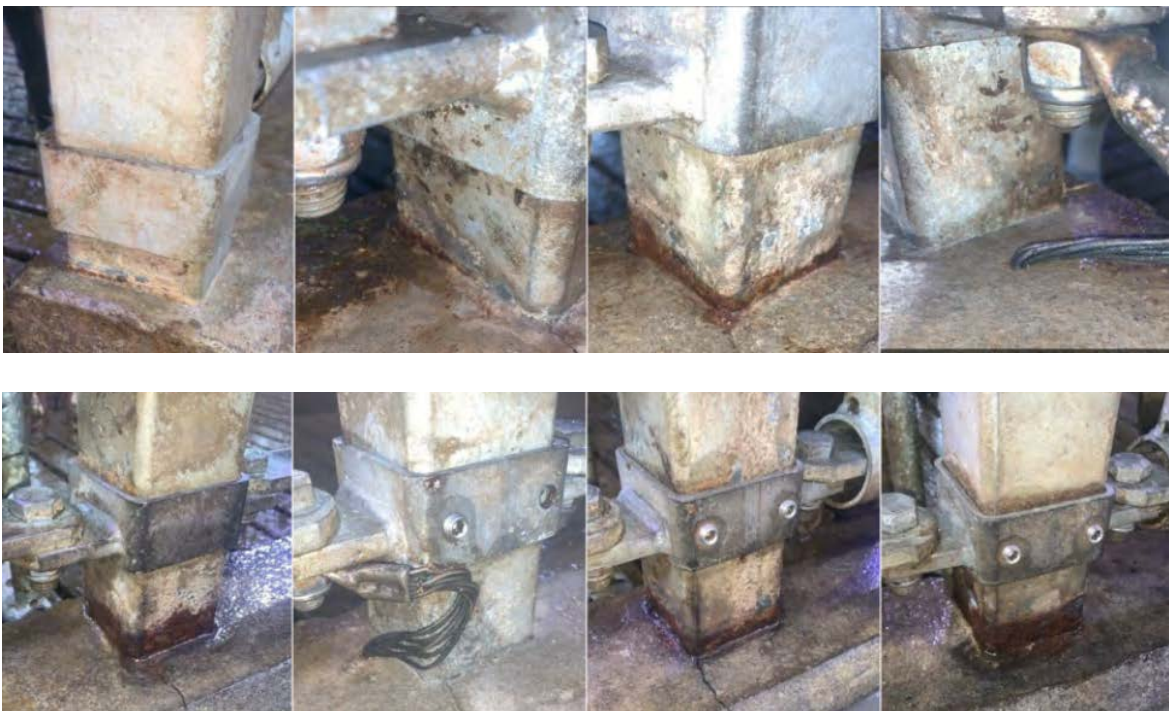
Bildene under viser reelle eksempler på ovennevnte fenomen (fra "Rust rapport" av Morten Algarheim).
